PROJEKT ZIELENI

**Przebudowa drogi powiatowej nr 2633C ulica Narutowicza
w Aleksandrowie Kujawskim na odcinku od km 0+000 do km 0+360 wraz z budową
skrzyżowania typu okrężnego w obrębie skrzyżowania ulic: Chopina, Dworcowa,
Słowackiego, Narutowicza oraz od km 0+840 do km 1+397**

INWENTARYZACJA ZIELENI NA OBSZARZE PRZEDSIĘWZIĘCIA WRAZ ZE WSKAZANIEM NIEZBĘDNEJ WYCINKI

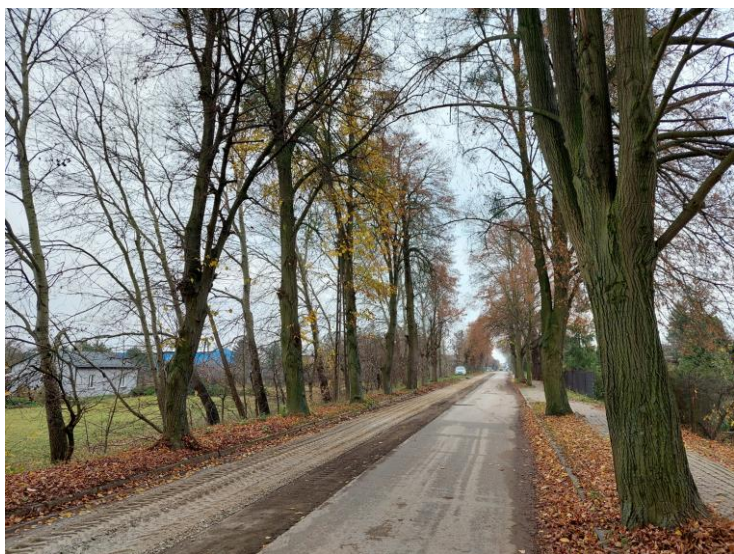
Fot. 1. Aleja lipowa w północnej części miasta

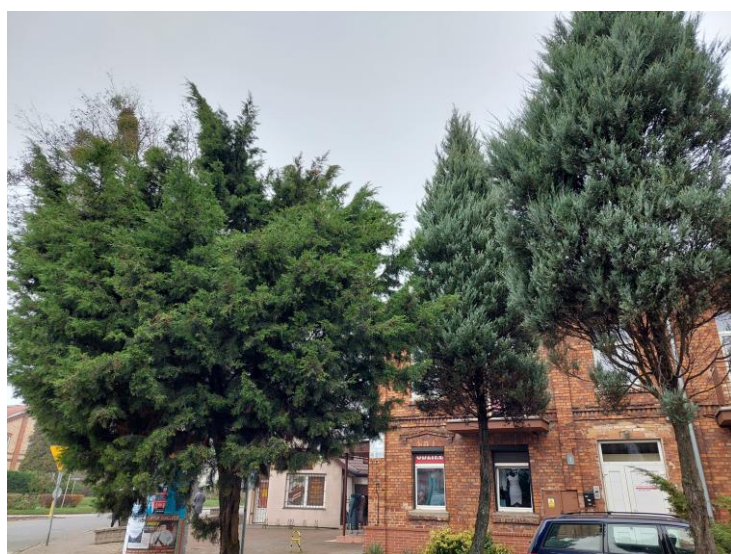
Fot. 2. Żywotnik i jałowce przy skrzyżowaniu

2. Grupa drzew i krzewów, rosnących przy skrzyżowaniu ulic Dworcowej i Narutowicza, numery: 2 – świerk kłujący (obw.-99), 3 – żywotnik zachodni (obw.-60), 6 – jałowiec chiński (obw.-92), 12A – żywotnik zachodni (pow.-45). Drzewa i krzewy, które tu wymieniono to gatunki obce geograficznie. Nie są szkodliwe dla lokalnej flory, stanowią zielony element infrastruktury skrzyżowania (fot. 2).

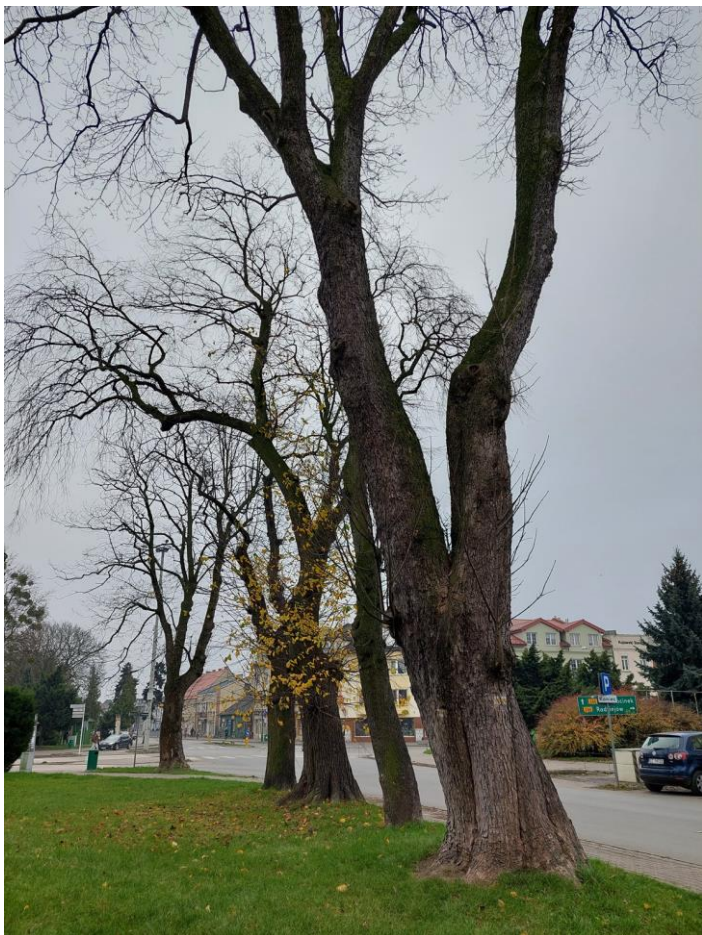
Fot. 3. Drzewa przeznaczone do usunięcia, na pierwszym planie klon jawor o obwodzie 354 cm

Wedle przekazanej dokumentacji 11 drzew przeznaczonych jest do usunięcia (drzewa zaznaczone kolorem czerwonym w tab. 1). Na potrzeby opracowania oraz ze względu na ich lokalizację, drzewa te podzielono na trzy grupy.

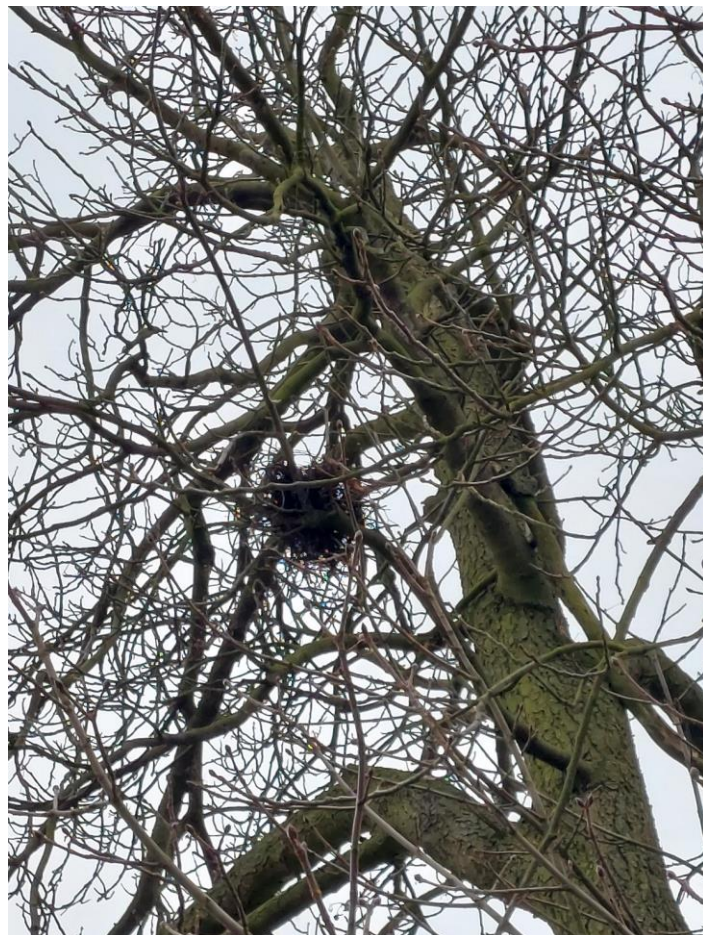
Fot. 4. Gniazdo gołębia na kasztanowcu

W obrębie koron drzew stwierdzono obecność 13 gniazd ptaków. Są to głównie gniazda średniej wielkości – 11 szt. – swoim wyglądem przypominają gniazda gołębia miejskiego *Columba livia* f. *urbana* (fot. 4). Znacznie rzadziej – 2 szt. – odnotowano obecność małych gniazd, należących do ptaków wróblowatych. Występują na drzewach nr: 9, 17, 24, 35, 40, 45, 47, 54, 56, 61, 62, 67 oraz 79, co zostało ujęte w kolumnie 7 tabeli nr 1.

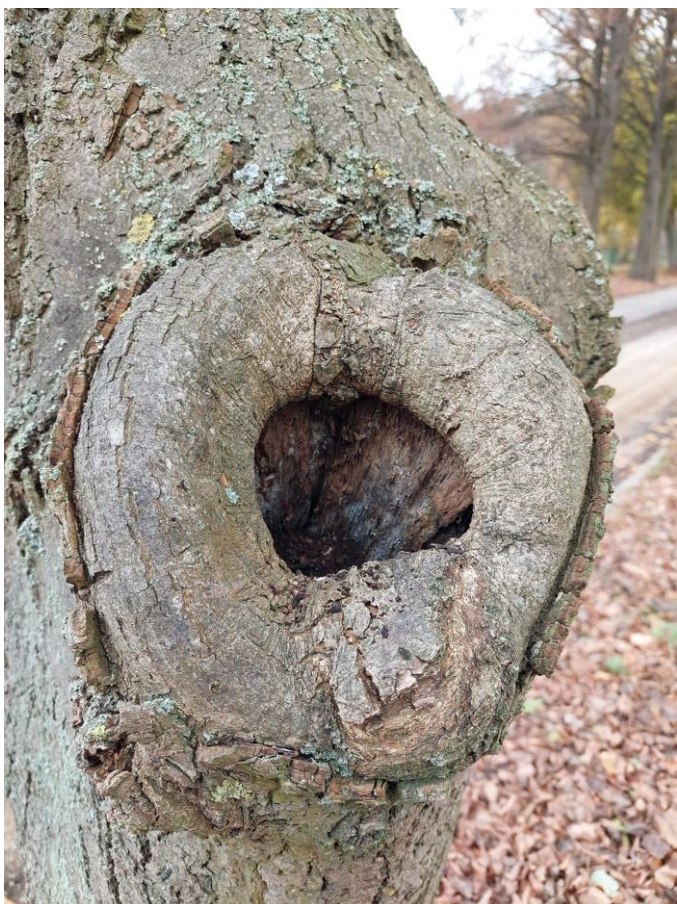
Fot. 5. Dziupła w alei lipowej

Natomiast, w pniach części drzew, szczególnie w obrębie alei lipowej, występującej przy północnej granicy miasta stwierdzono występowanie licznych dziupli, o różnych rozmiarach i kształtach, nie stwierdzono śladów obecności chronionych ksylofagów.

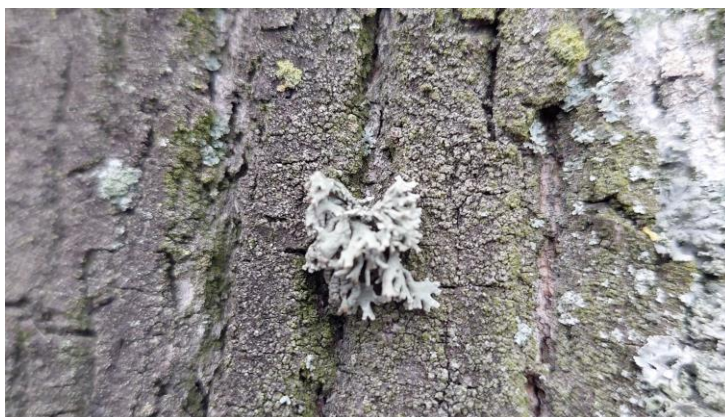
Na korze klona zwyczajnego nr 21 stwierdzono występowanie porostu krzaczkowatego – mąkli tarniowej *Evernia prunastri* (fot. 6). Porost ten obecnie nie jest objęty ochroną gatunkową, jednakże został wymieniony w *Czerwonej liście roślin i grzybów Polski*. Występująca tu populacja mąkli

składa się tylko z jednego okazu, plecha porostu jest niewielka i zredukowana. Wskazuje to na zamieranie lokalnej populacji mąkli tarniowej. *Evernia prunastri* nie jest gatunkiem rzadkim, a występująca w tym miejscu jej zamierająca populacja świadczy o pogarszających się warunkach aerosanitarnych powietrza w okolicy. Na korze tego klona stwierdzono również występowanie kilku okazów pustułki pęcherzykowej *Hypogumnia physodes* (fot. 7). Obecność obu wyżej wymienionych gatunków jako bioindykatorów czystości powietrza, według różnych ujęć i skal, określa stan aerosanitarny inwentaryzowanego terenu mniej więcej na środku skali.

Fot. 6. Zredukowana plecha mąkli tarniowej (u góry)

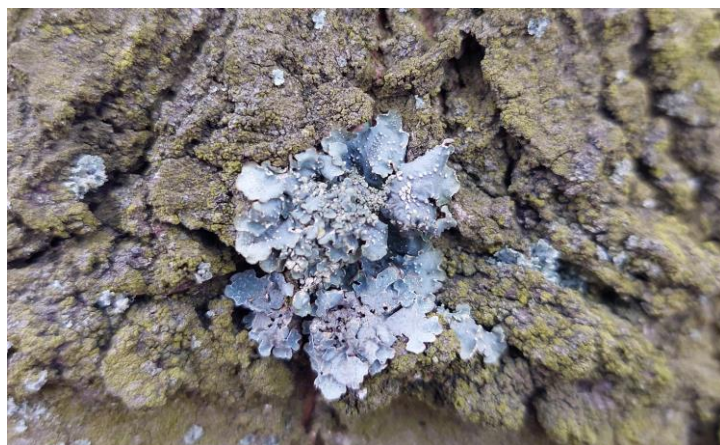
Fot. 7. Plecha pustułki pęcherzykowej (na dole)

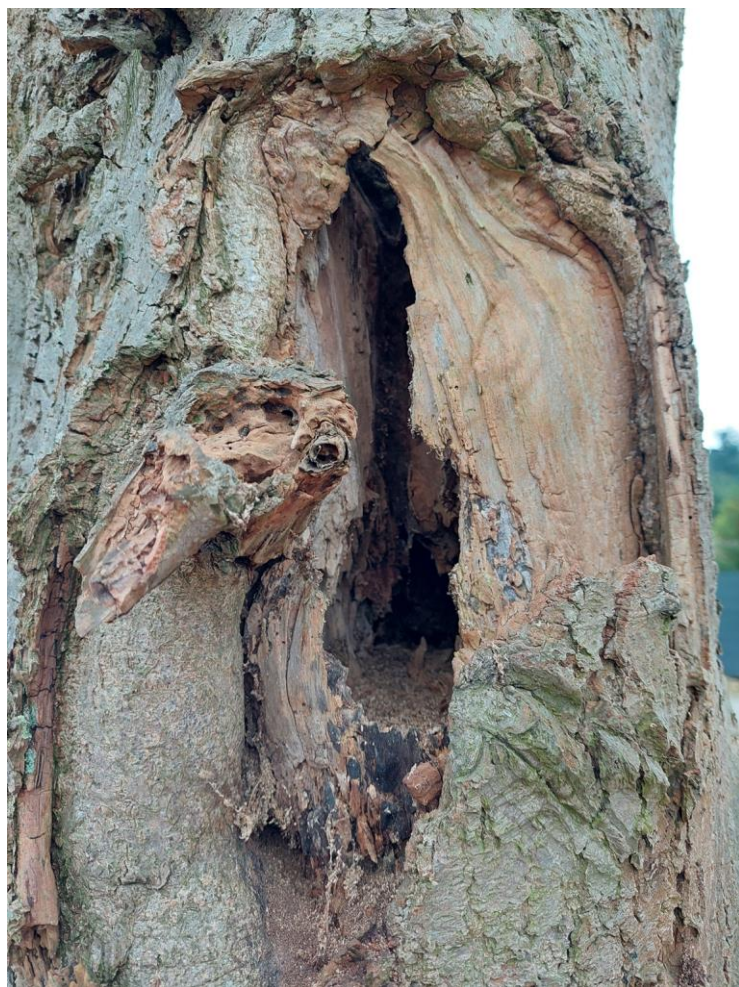
Fot. 9. Dziupla w zamierającej lipie drobnolistnej
